1 本件事故の状況

## 2 本件事故の原因

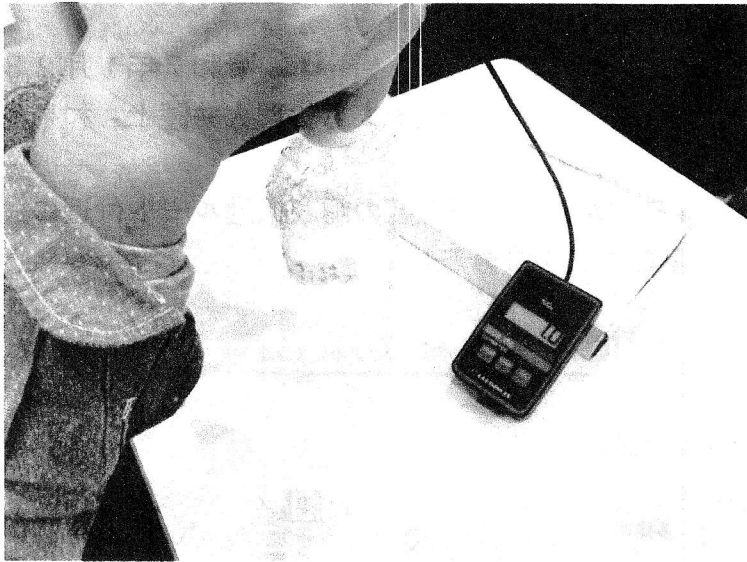
地域住民が湧出している気泡を採取し（甲CT第13号証）、気泡の酸素濃度を測定したところ（甲CT第14号証）、酸素濃度は1パーセントでした（甲CT15号証）。また、湧水についても専門家に検査を依頼したところ、シールドトンネル工事で用いられる界面活性剤が検出されました。

また、上記民家以外にも、道路上等で湧水が認められました。地域住民が専門家に検査を依頼したところ、同様に界面活性剤が検出されました。

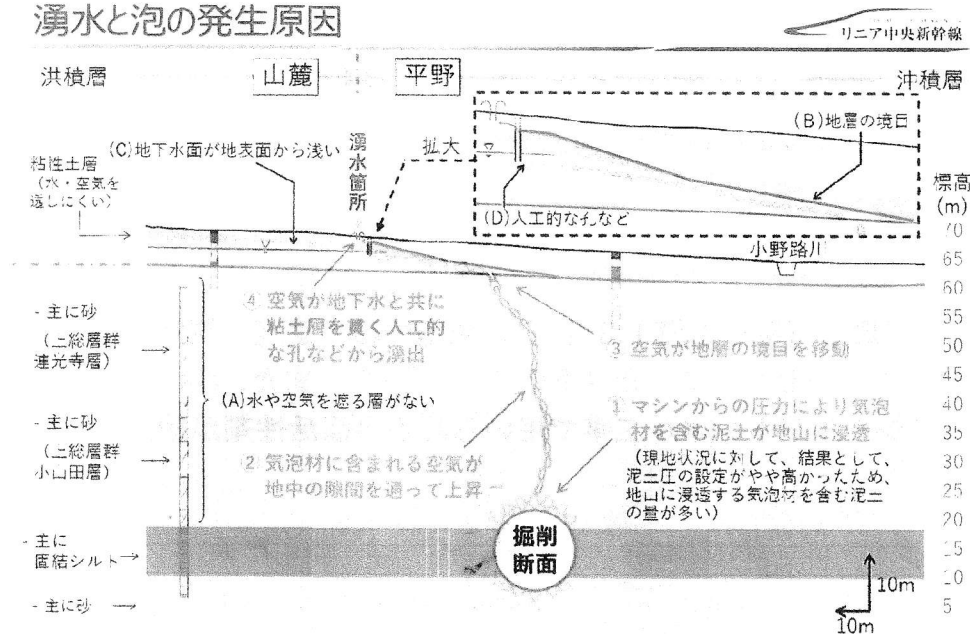
想定する湧水と泡の発生メカニズム

本件事故の原因については、当初から調査掘進とみられていましたが、2024（令和6）年1-2月、本件事故の原因について参加人自身も調査掘進が原因であることを認めるに至りました。参加人の説明によると、湧水についてはシールド工事で使用した陰イオン界面活性剤が検出され、気泡の酸素濃度については、「地上から150

上から3 cm : 18.8%」とされています。「シールドマシンの泥土圧の設定がやや高かったことが、地表面での湧水と泡の発生に繋がった」との説明がなされています。

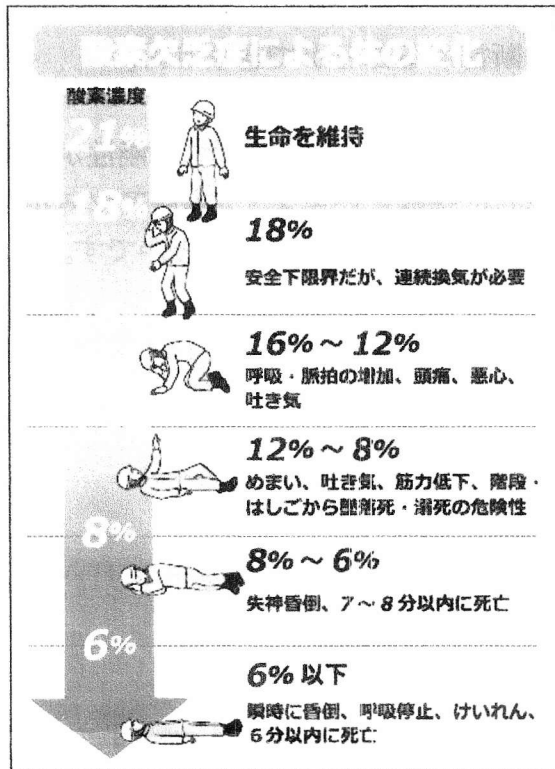
(甲CT17号証1頁)

空気の成分は、通常の状態では約78パーセントが窒素で約21パーセントが酸素です。その酸素濃度が18パーセント未満であることを酸素欠乏といいます。酸素濃度が6%以下の空気を吸入した場合、瞬時に昏倒、呼吸停止、けいれんが起り、6分間以内に死亡するとされています。このように、酸素濃度が低い空気については、これを1回吸い込んだだけでも死亡する危険があります。
